RAPPORT D'ENQUÊTE AÉRONAUTIQUE
A00A0185

SORTIE EN BOUT DE PISTE

DU FOKKER F-28 C-GKCR
EXPLOITÉ PAR LES
LIGNES AÉRIENNES CANADIEN RÉGIONAL
À FREDERICTON (NOUVEAU-BRUNSWICK)
LE 28 NOVEMBRE 2000

Rapport numéro A00A0185

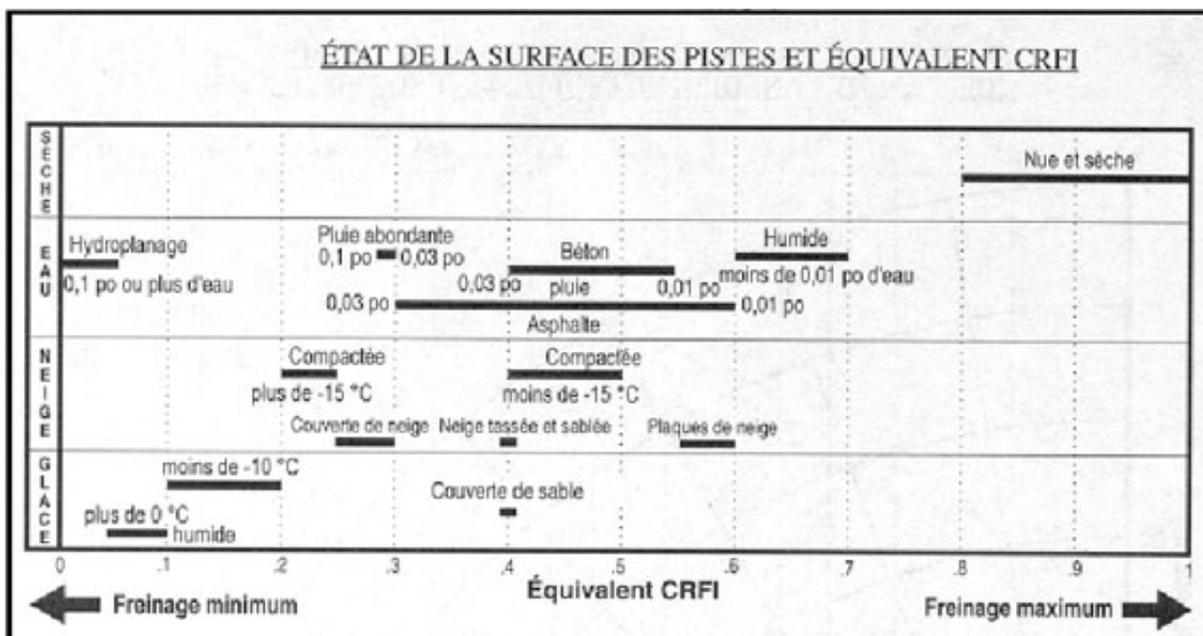
Figure 1 - RSC et équivalents CRFI

Les tableaux du manuel des SOP des Lignes aériennes Canadien régional permettent aux équipages de conduite de calculer les distances d'atterrissage en tenant compte de diverses combinaisons de masse et de CRFI. Lorsqu'il n'y a pas de lecture de CRFI disponible, les équipages se réfèrent au tableau des équivalents CRFI qui se trouve dans les SOP de la compagnie ou dans la *Publication d'information aéronautique* (A.I.P. Canada) (voir figure 1). En utilisant ce tableau, les équipages peuvent choisir un équivalent CRFI pour certains contaminants de piste typiques comme l'eau, la neige ou la glace. Ce tableau ne donne toutefois pas d'équivalent CRFI pour une contamination par de la neige fondante.

Le compte rendu RSC de la piste 09 qui a été communiqué à l'équipage environ 10 minutes avant son arrivée indiquait que 50 % de l'axe de la piste était recouvert d'une mince couche de neige fondante. Le tableau des équivalents CRFI ne donne pas de coefficient pour les pistes qui sont partiellement ou totalement contaminées par la neige fondante. L'équipage n'avait donc aucun moyen d'estimer l'équivalent CRFI en vue de l'atterrissage sur la piste 09. Environ 8 minutes avant l'atterrissage, l'équipage de conduite a indiqué au spécialiste de l'information de vol qu'il avait le choix d'atterrir sur l'une ou l'autre des pistes et a alors demandé que les véhicules se retirent des deux pistes. Cette information laisse croire que l'équipage a continué de

Le 20 juin 2002, un deuxième avis (A020014-1) a été envoyé à Transports Canada lui suggérant d'établir des équivalents CRFI pour les pistes contaminées par de la neige fondante.
